# Tjora transformatorstasjon

Tiltaksplan for fremmede arter

Oppdragsnr.: 52408450 Dokumentnr.: AK-004119-Vedlegg E Bilag E29 Revisjon: 01B Dato: 2025-08-27

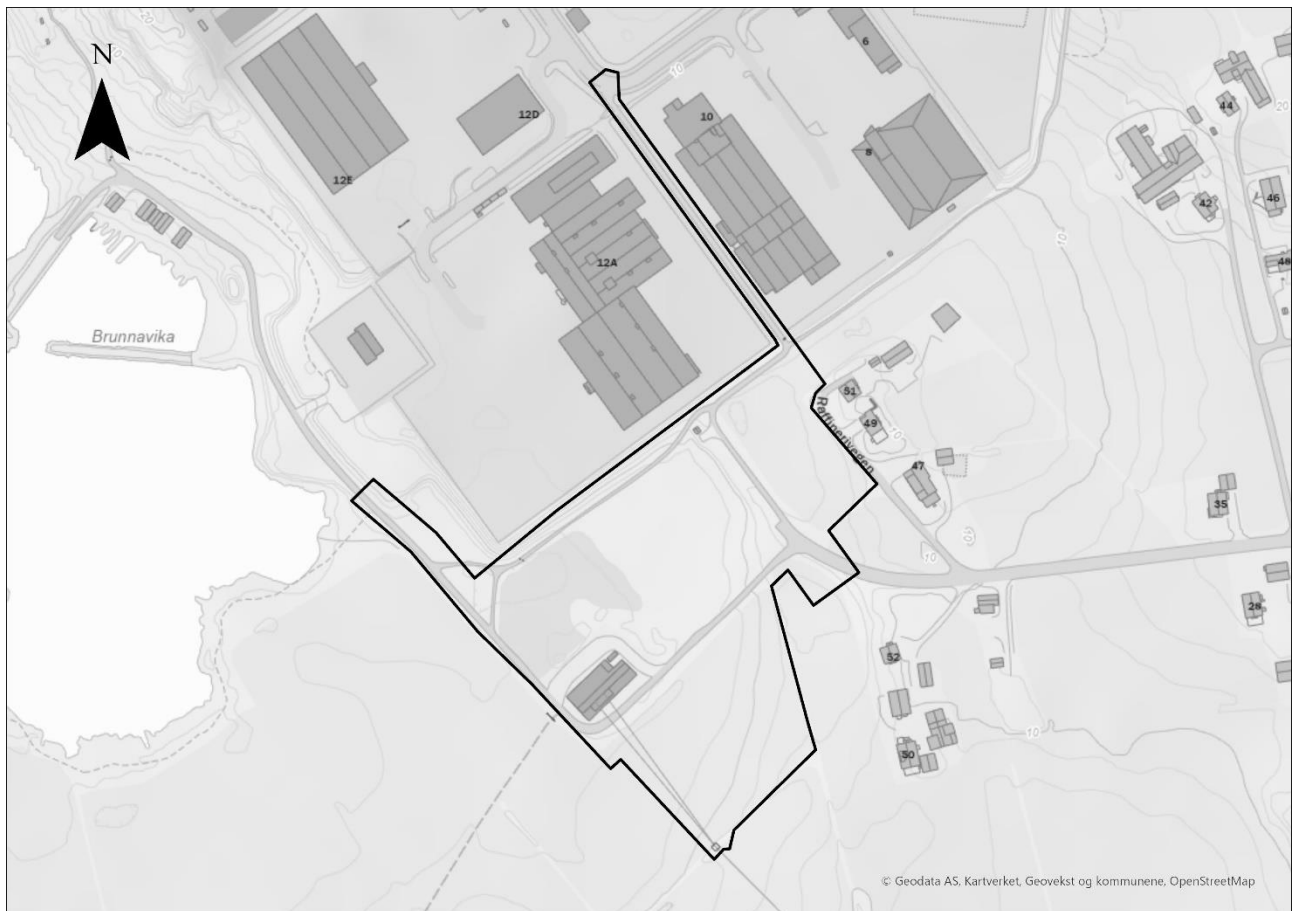
Figur 1-1: Tiltaksområde for Tjora transformatorstasjon.

Norconsult engasjert til å gjennomføre en kartlegging av forekomstene av fremmede arter innenfor tiltaksområdet (figur 1-1). Formålet er å avdekke eventuelle forekomster, samt å gi faglige anbefalinger for hvordan anleggsarbeidene kan gjennomføres for å unngå videre spredning. Denne rapporten presenterer resultatene fra kartleggingen og beskriver nødvendige tiltak for å sikre forsvarlig håndtering og hindre videre spredning av fremmede arter i forbindelse med tiltaket.

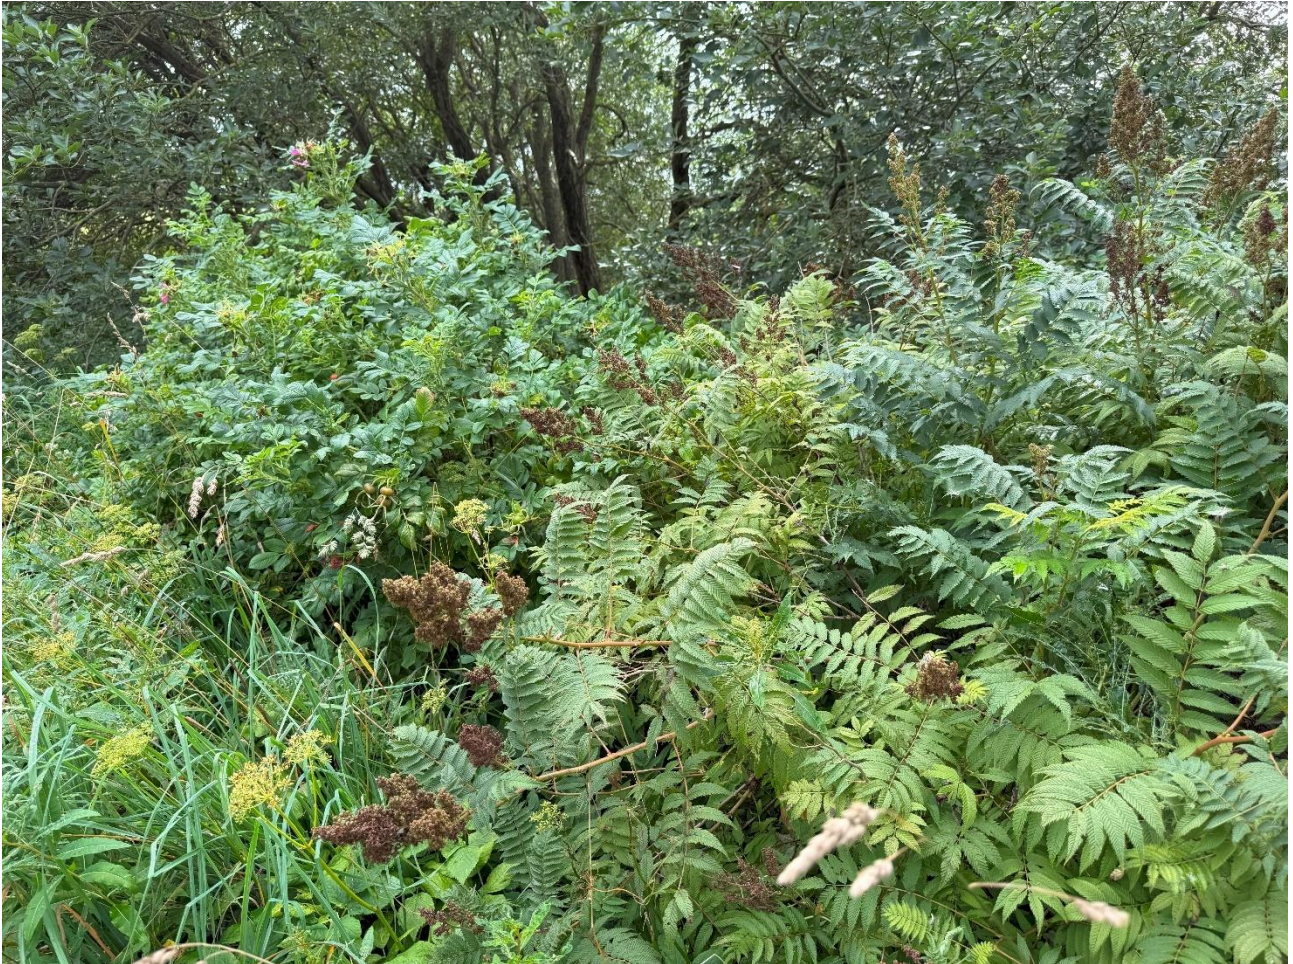
Rynkerose er registrert på to lokaliteter innenfor tiltaksområdet. Den største forekomsten finnes helt i enden av armen som strekker seg opp mot Brunnavika, nordvest i tiltaksområdet (figur 2-1). Forekomsten ble først registrert i 2018, og ble gjenfunnet under Norconsults feltundersøkelser. Kun en mindre del av lokaliteten strekker seg innenfor tiltaksgrensene. Den andre forekomsten står omtrent 200 meter lenger øst, langs gangveien i enden av Raffinerivegen (figur 2-1 og figur 2-2). Forekomsten er mindre enn førstnevnte, men ligger i sin helhet innenfor tiltaksområdet.

Rognspirea ble registrert i samme område som sistnevnte forekomst av rynkerose – i løvskogbeltet vest for gangveien (figur 2-1 og Figur 2-2). Denne forekomsten har noe mer spredte individer, og det er derfor satt av et relativt stort område som vurderes som infisert. Øvrige forekomster av spirea ble registrert i et smalt belte på motsatt side av gangveien, langs grensen mot jordbruksområdet.

*Figur 2-2: Rynkerose (til venstre) og rognspirea (til høyre) innenfor tiltaksområdet.*
