Installatørmøte

7.mars 2024

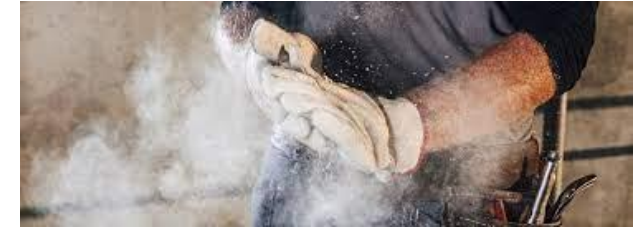
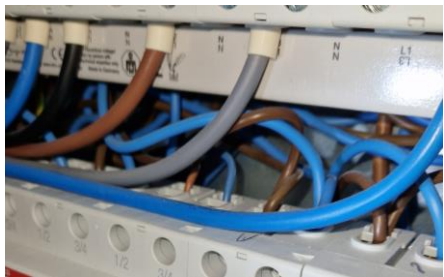
Alle vern skal være tildekket under byggeperioden.

Vern er ikke støvtette, påse at dette kravet opprettholdes.

Maks 2 stk ledere av samme tverrsnitt og utførelse tillates under samme klemme.

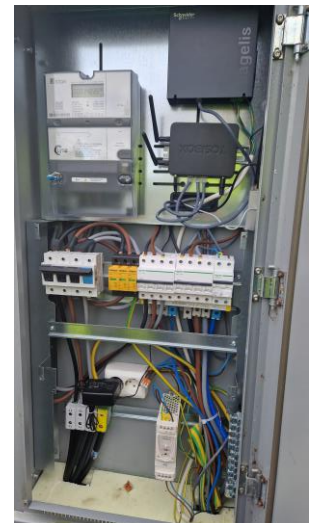
Funksjonstest av jordfeilvern:

Ved montering i tørre, tempererte omgivelser, minimum 1 gang per år. Ved andre installasjonsforhold må dette vurderes.

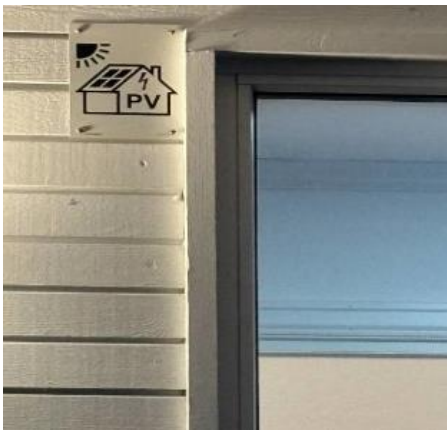
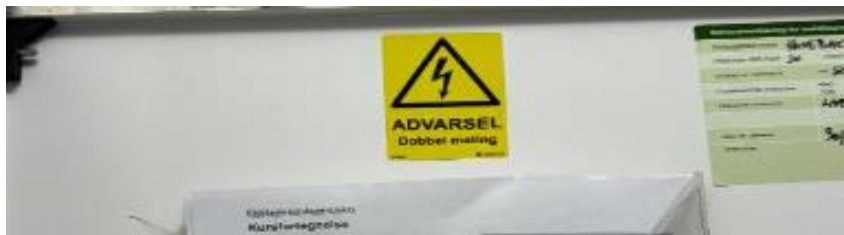
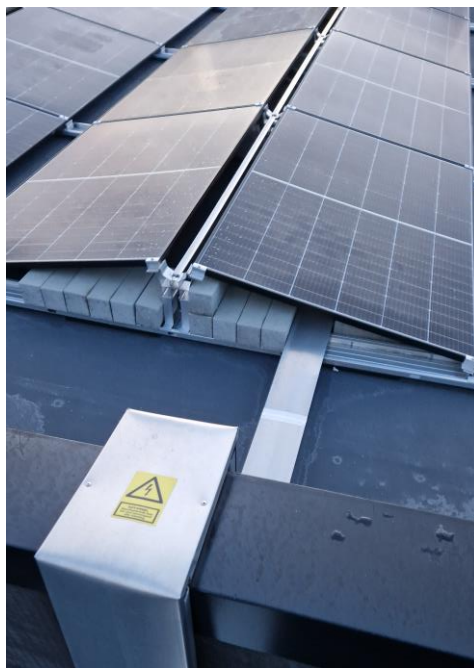
Merking solcelleanlegg

- Ved inngang
- Ved måler
- DC kabel mellom inverter og panel
- ...

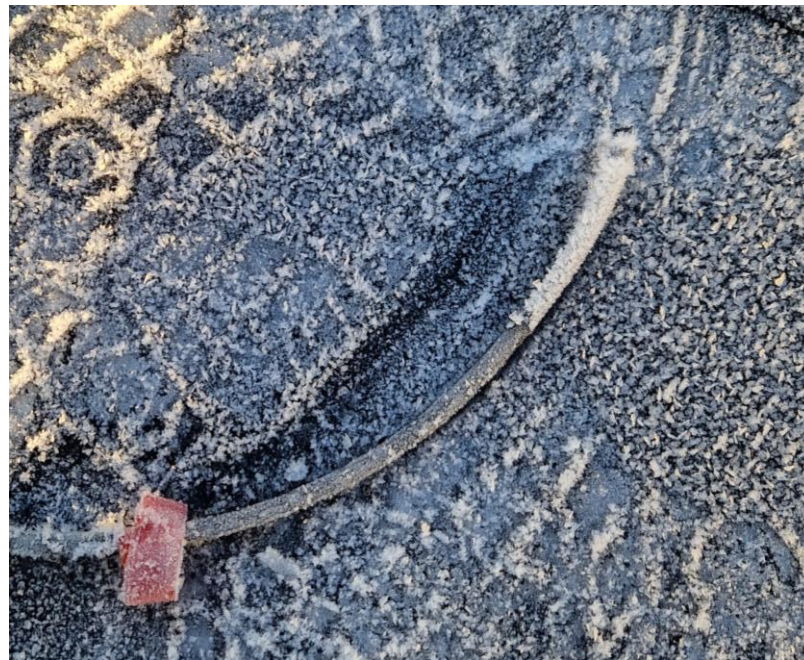
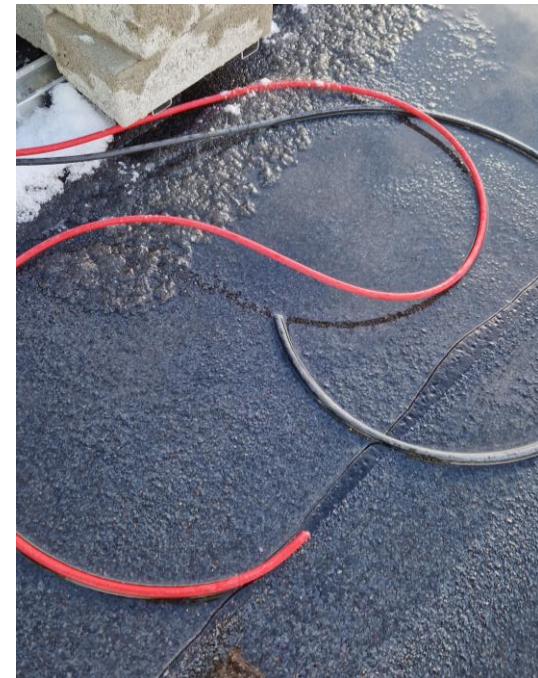
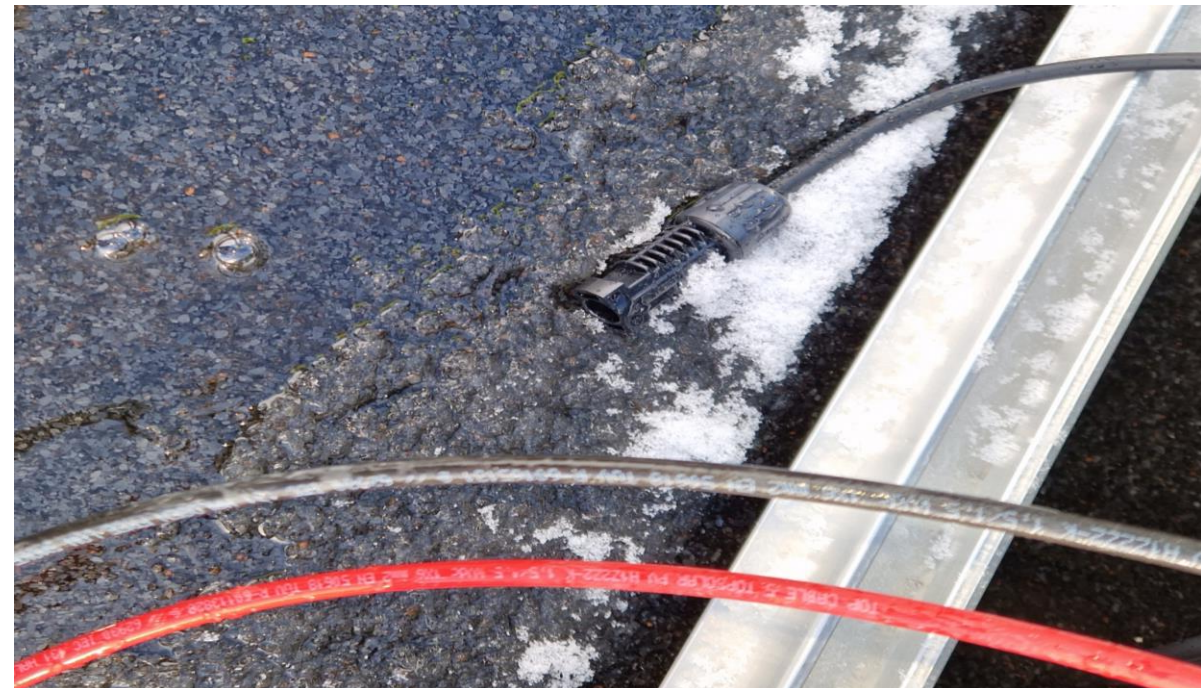
Fuktighet

- Inn i DC kabel?
- Inn i DC koblinger (MC4)?
- Korrosjon?
- Varmgang?
- Brann?

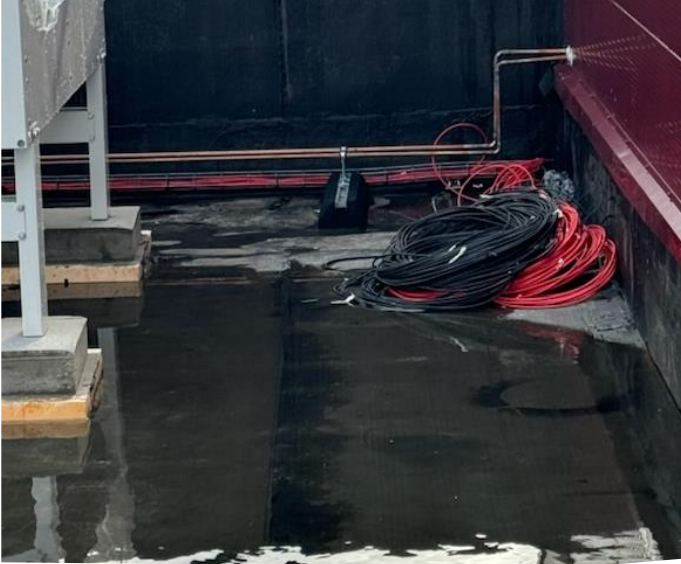
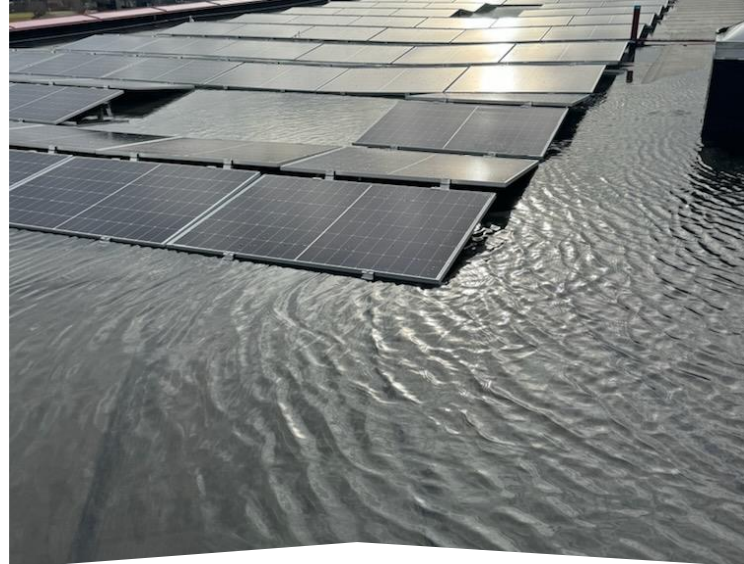
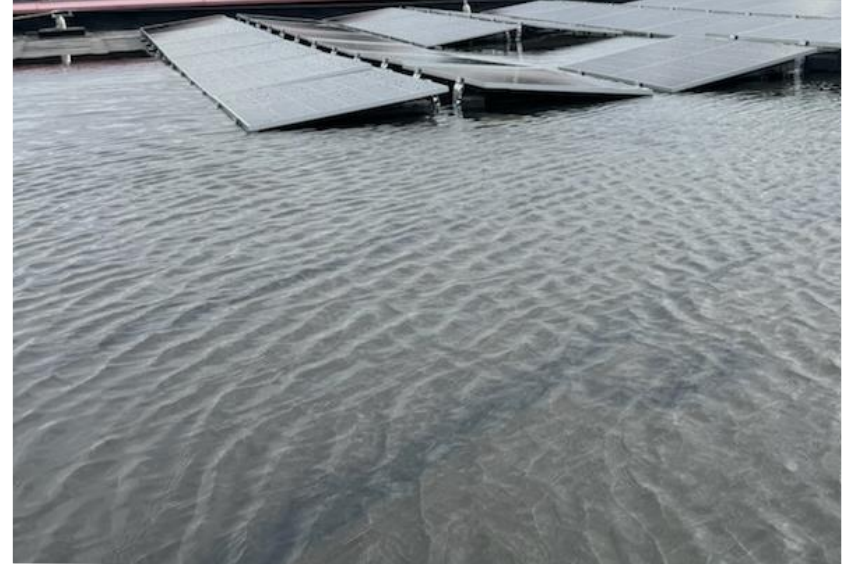
Fuktighet...

- DC koblinger skal holdes tørre og rene
- Ikke forsøk å koble med våte kontakter
- Unngå sol, vannpytter og direkte på tak - DC kontakt
- Feilaktige koblinger => lysbuer og støt

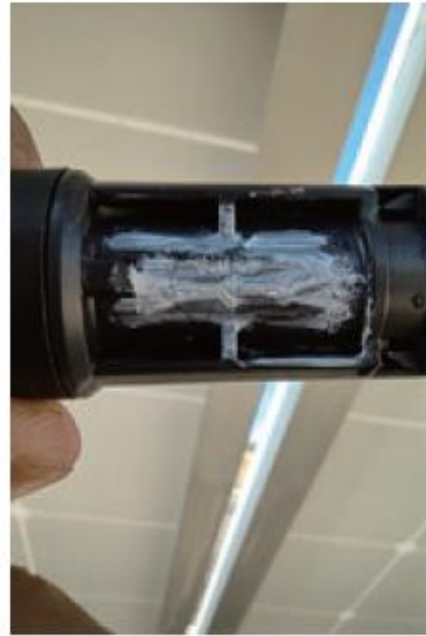
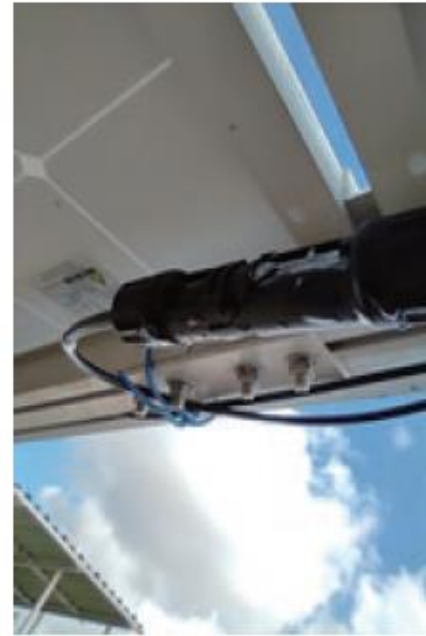
Do not contact organic solvents and other corrosive materials in connector connection and the using environment, such as alcohol, gasoline, pesticides, herbicides, etc. Please consult JA for details. Otherwise, JA will not be responsible for connector cracking caused by this aspect. Two examples of incorrect usage are listed below:

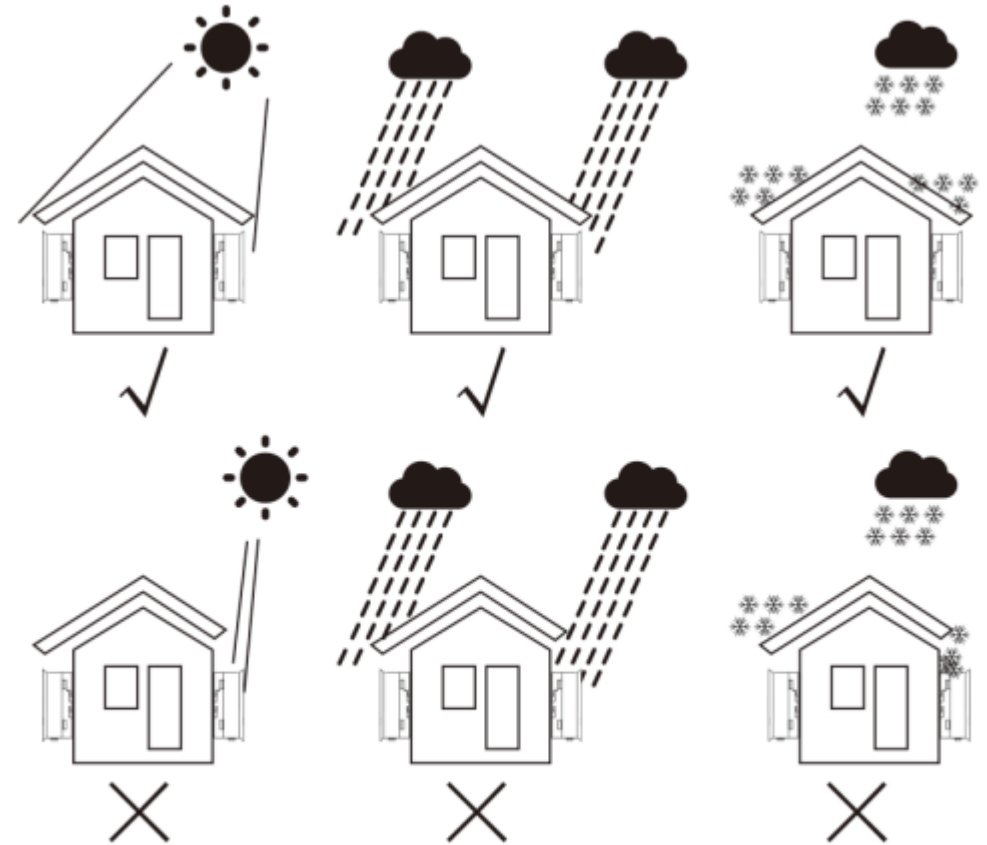
▲ Figure 4.1 Recommend Installation place

To select a location for the inverter, the following criteria should be considered:

- Do not install in small closed spaces where air cannot circulate freely. To avoid overheating, always make sure the flow of air around the inverter is not blocked.
- Exposure to direct sunlight will increase the operational temperature of the inverter and may cause output power limiting. Ginlong recommend inverter installed to avoid direct sunlight or raining.
- To avoid over heating ambient air temperature **MUST** be considered when choosing the inverter installation location. Ginlong recommend using a sun shade minimizing direct sunlight when the ambient air temperature around the unit exceeds 40°C.

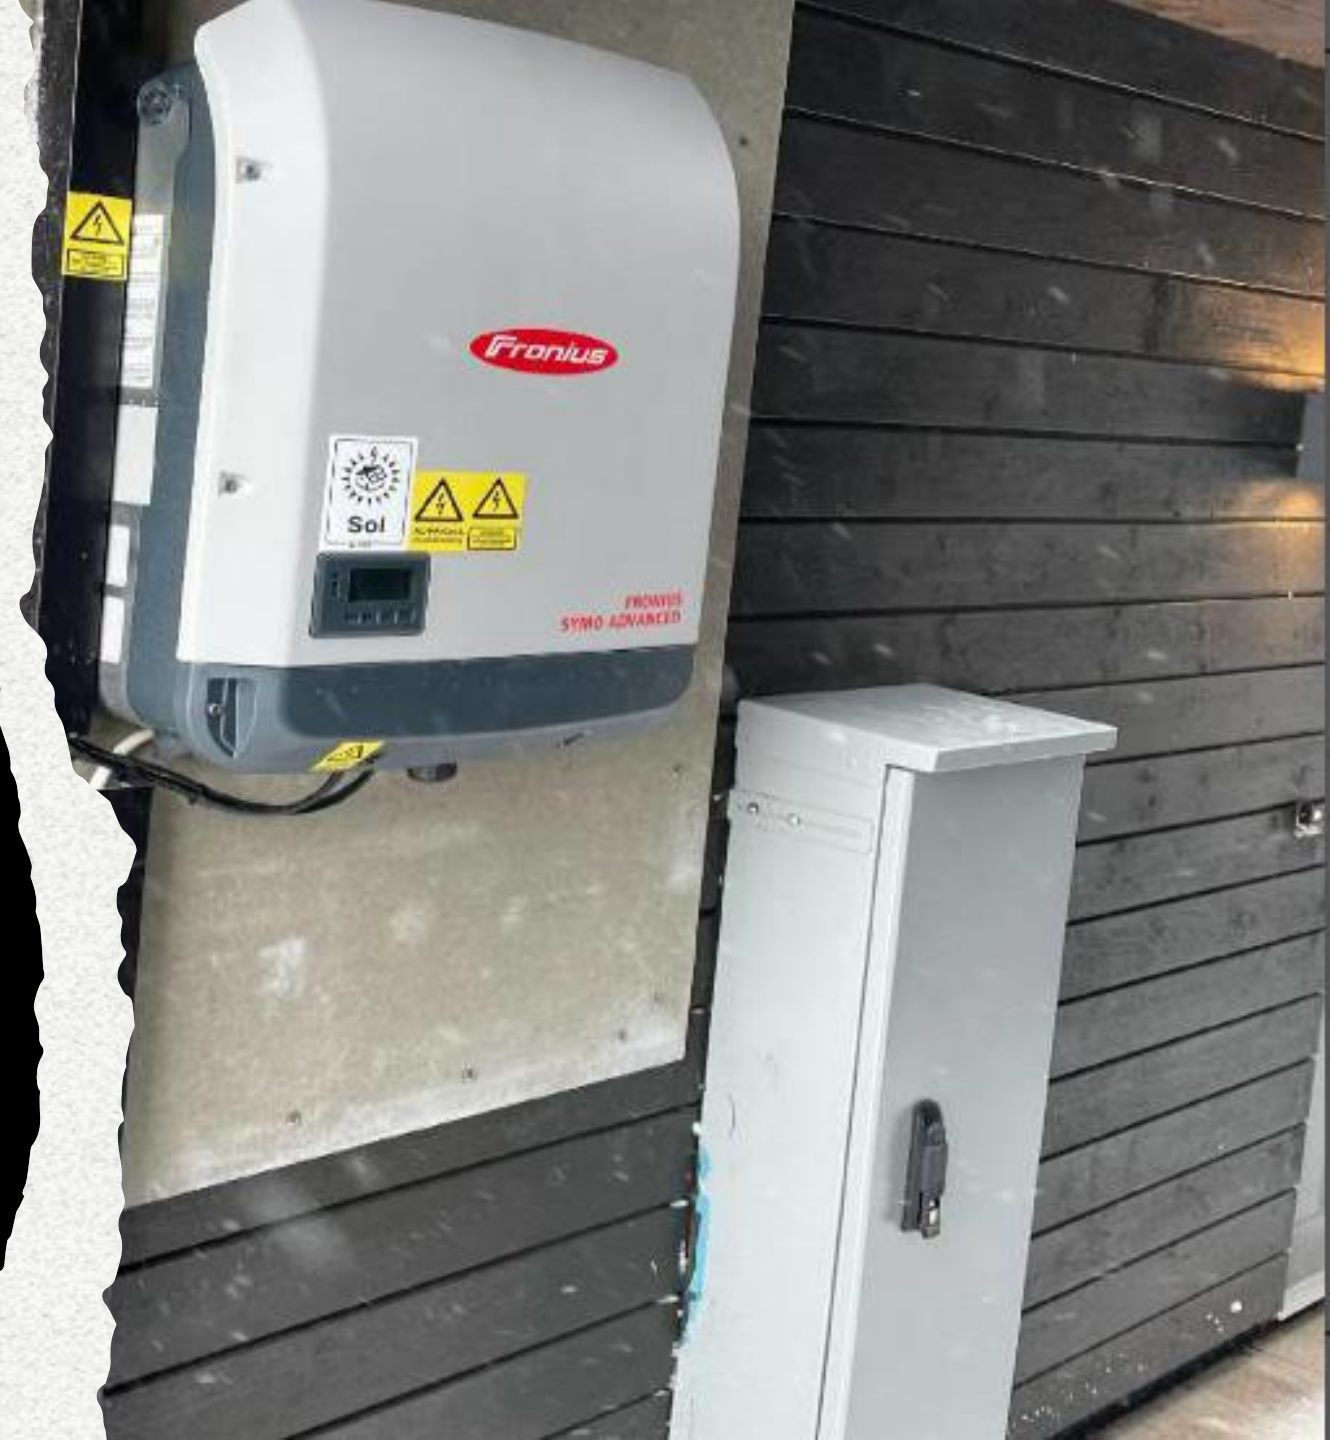
Inverter montert på sørvegg

Monteringsanvisning: (2) Select a well ventilated place sheltered from direct sun radiation and rain.

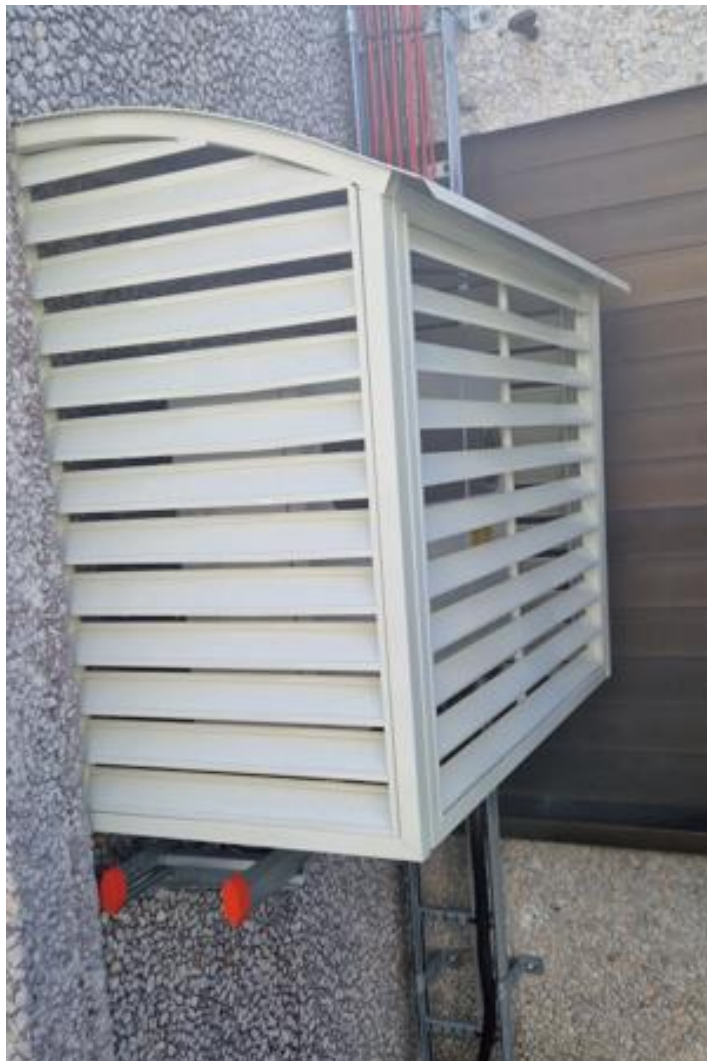
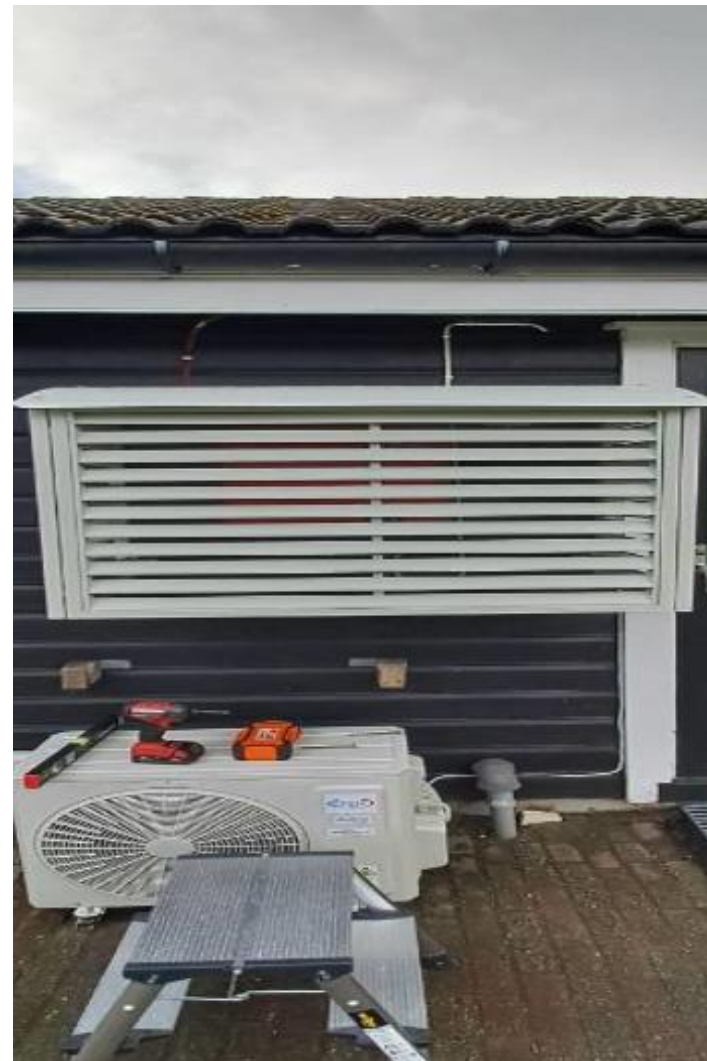
Invertere
beskyttet mot
sol og regn

-metall
kapsling

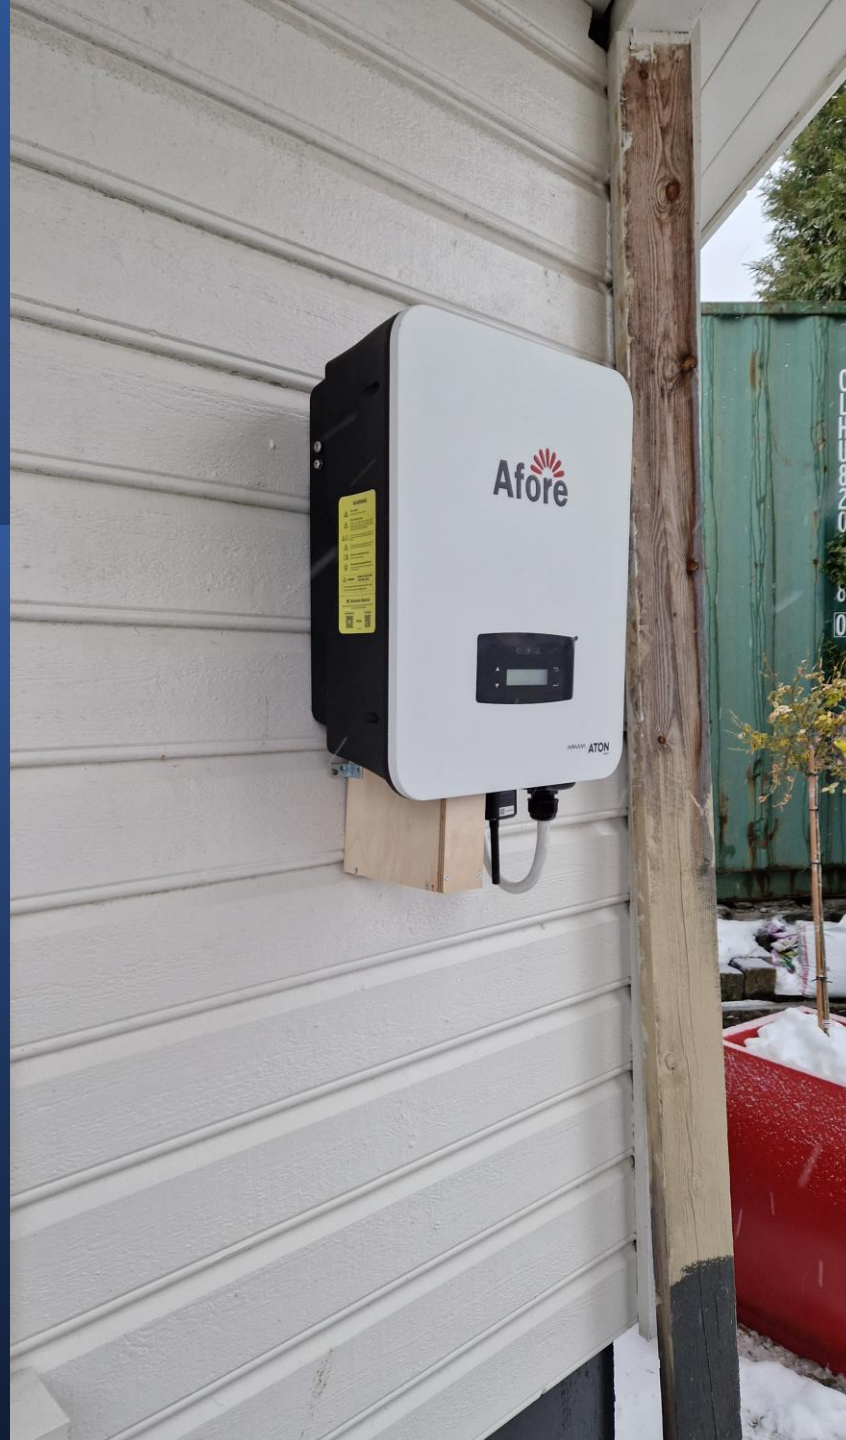
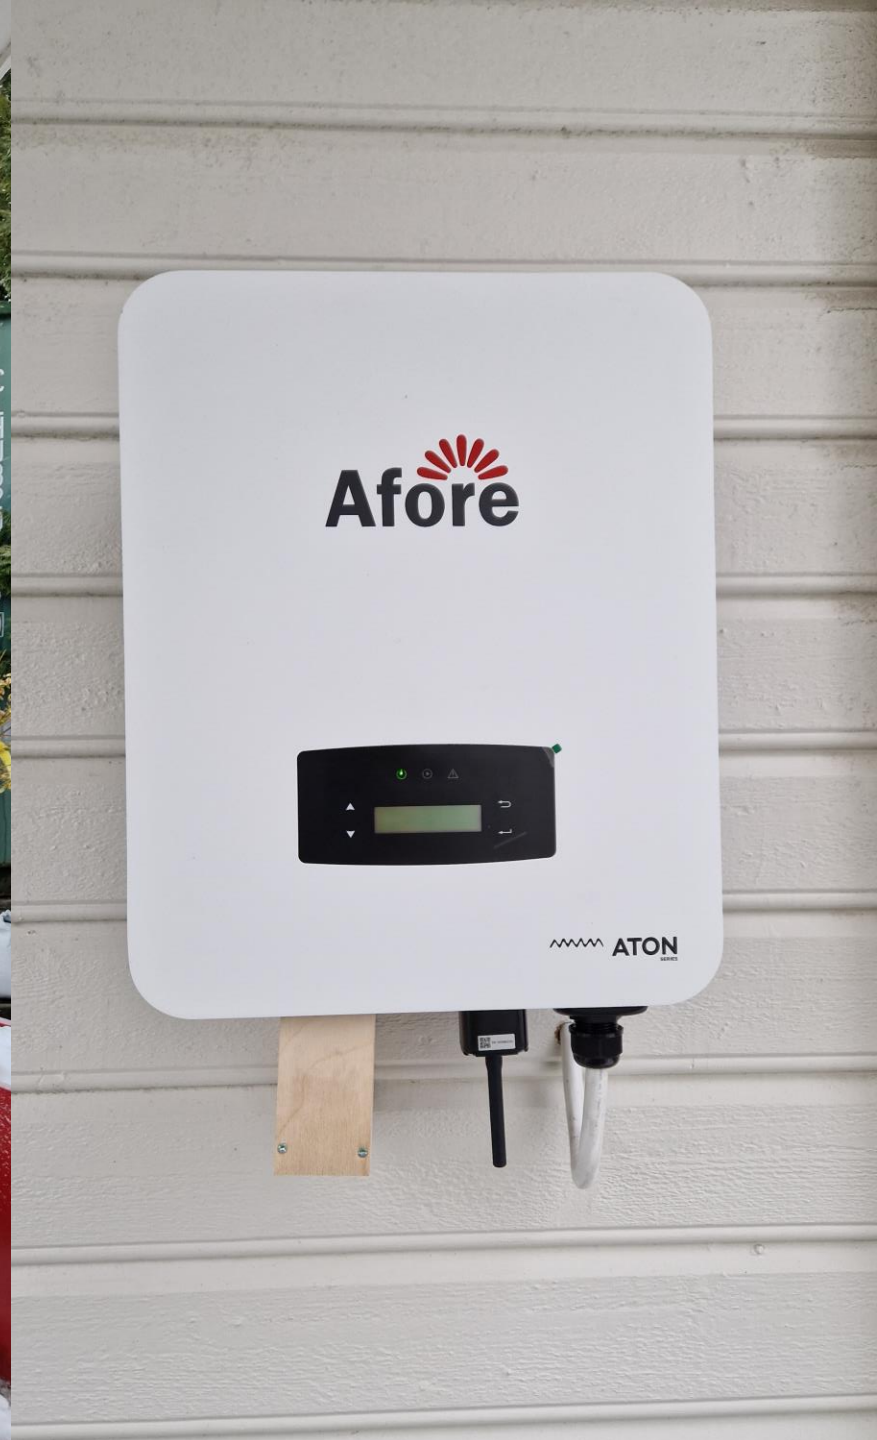
DC kabler
beskyttet

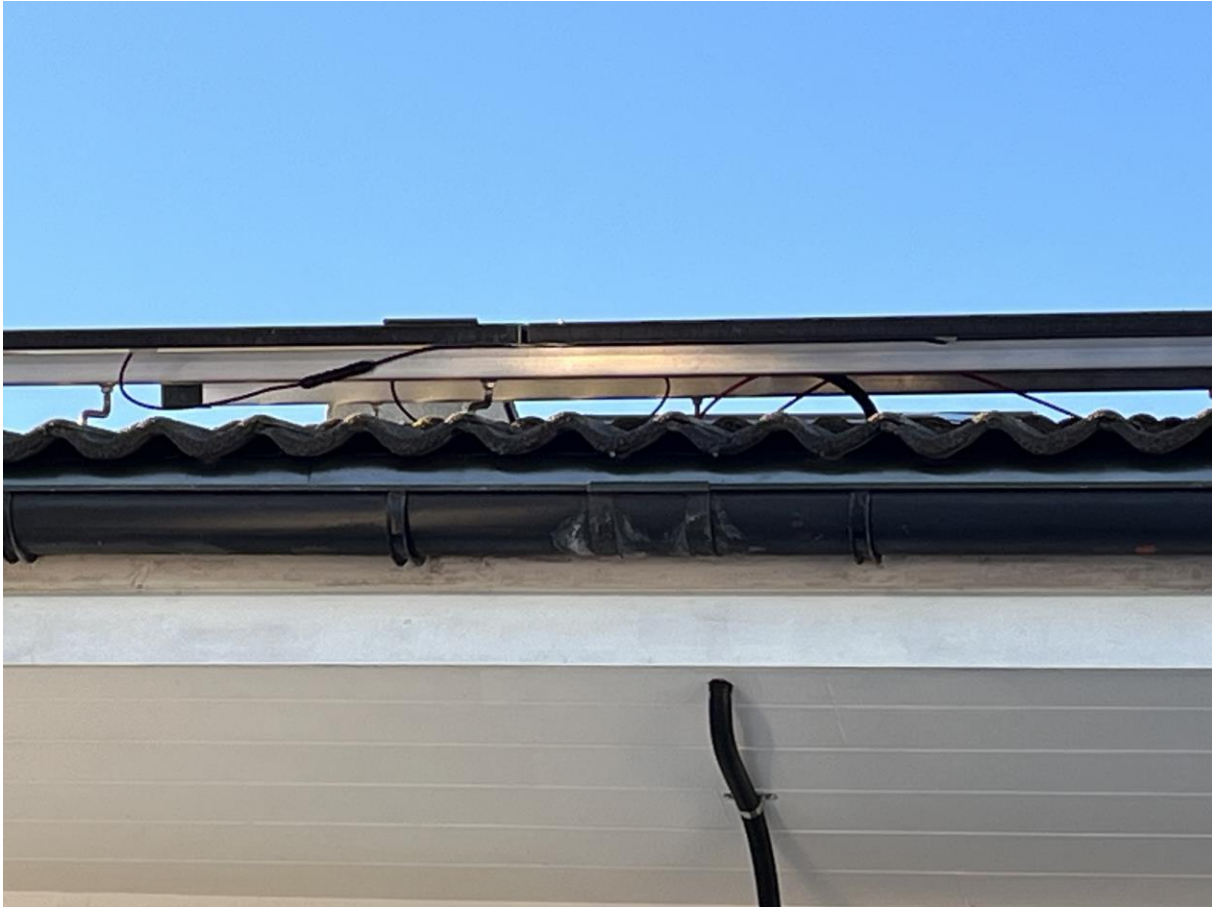
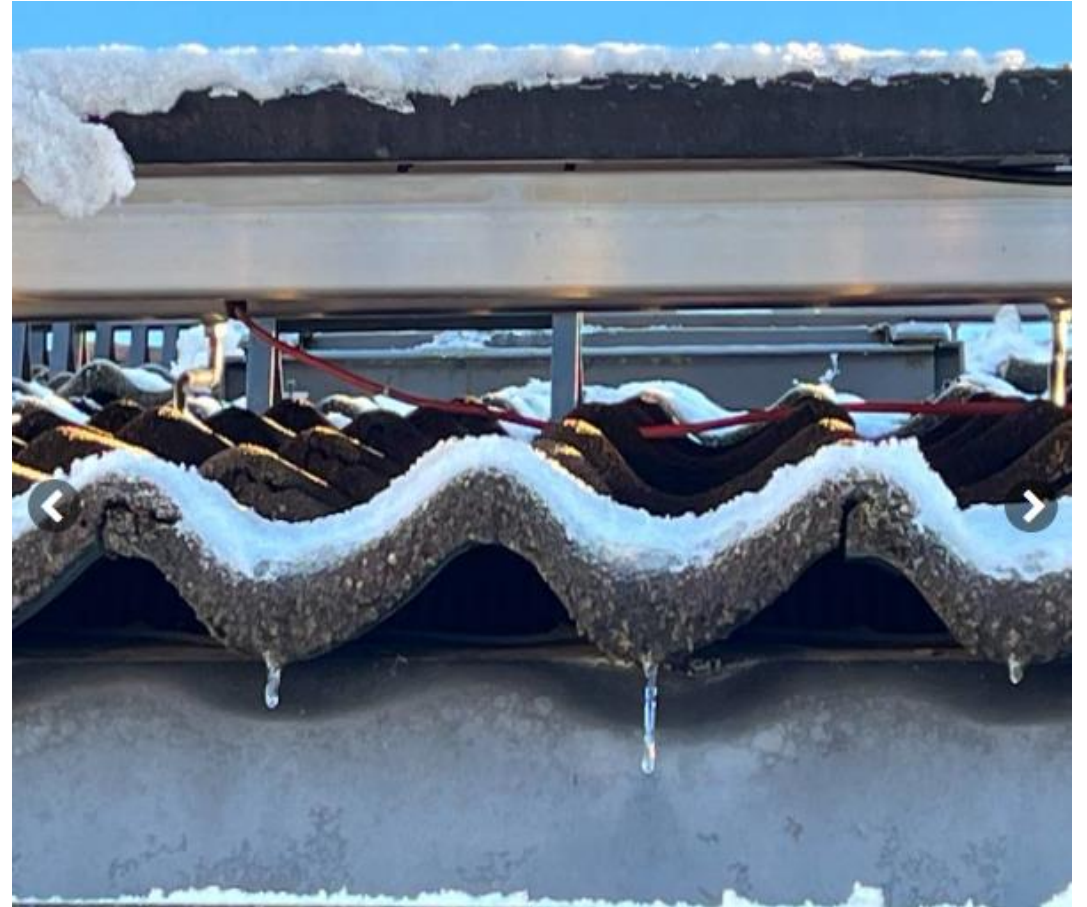
DC kabler ikke tilfredsstillende festet

DC kabler godt festet?

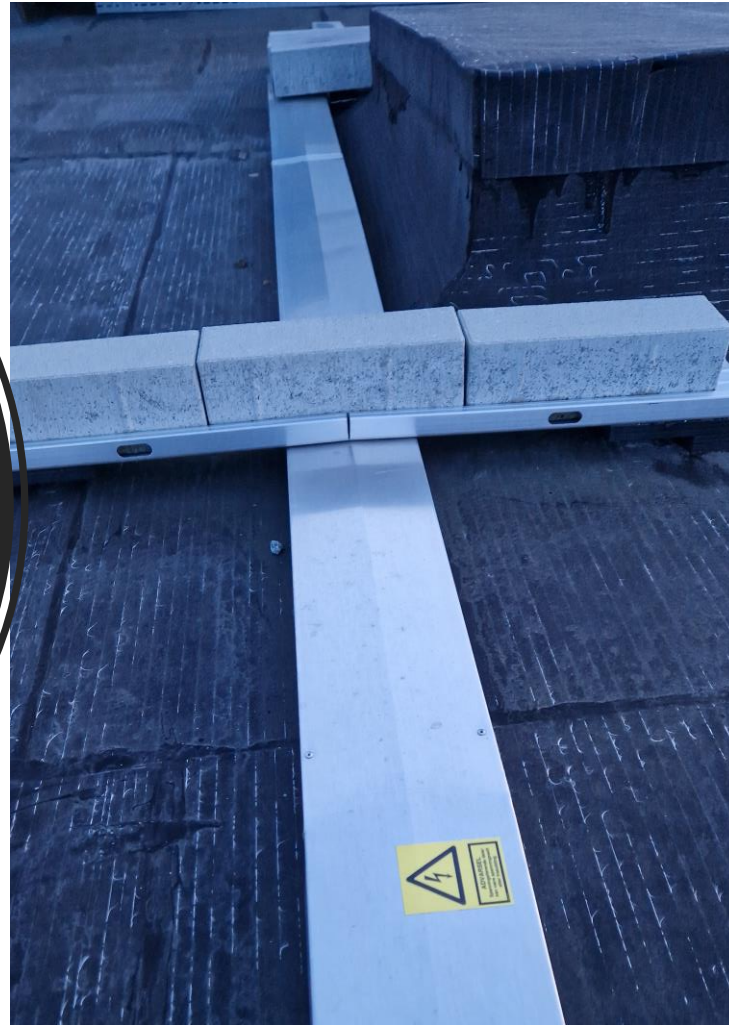
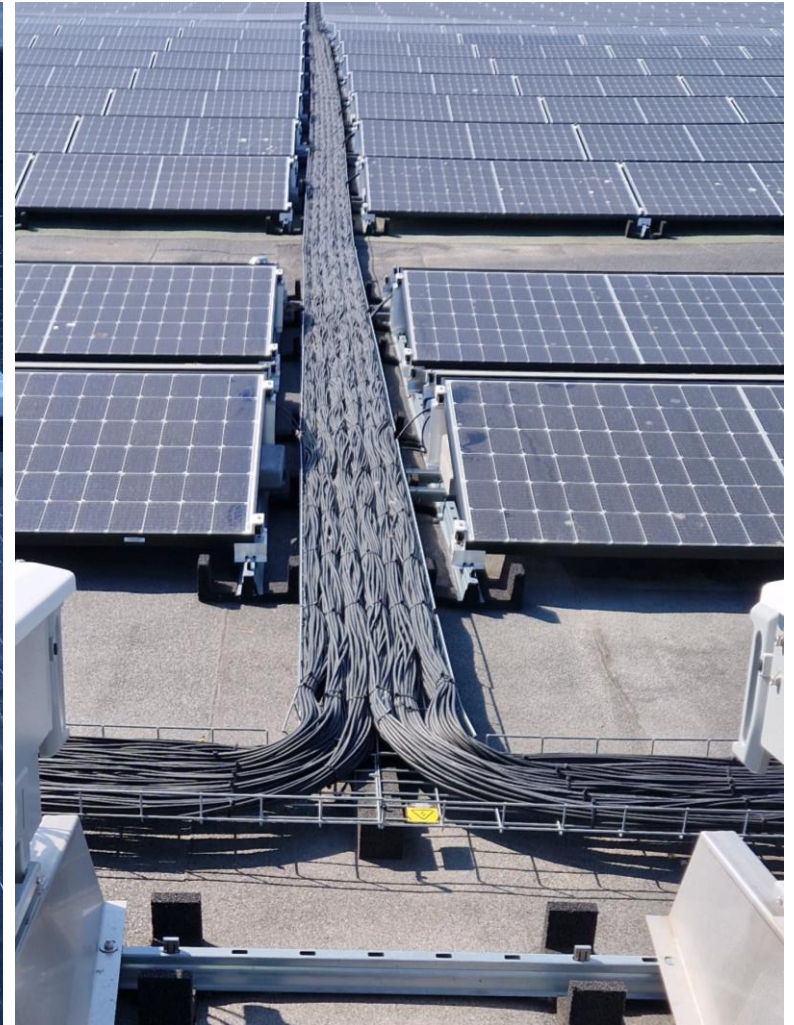
Strømførings-
evne?

Jording av solcellemoduler? - Bør være....

Fravik fra monteringsanvisning? – Dokumentasjon!

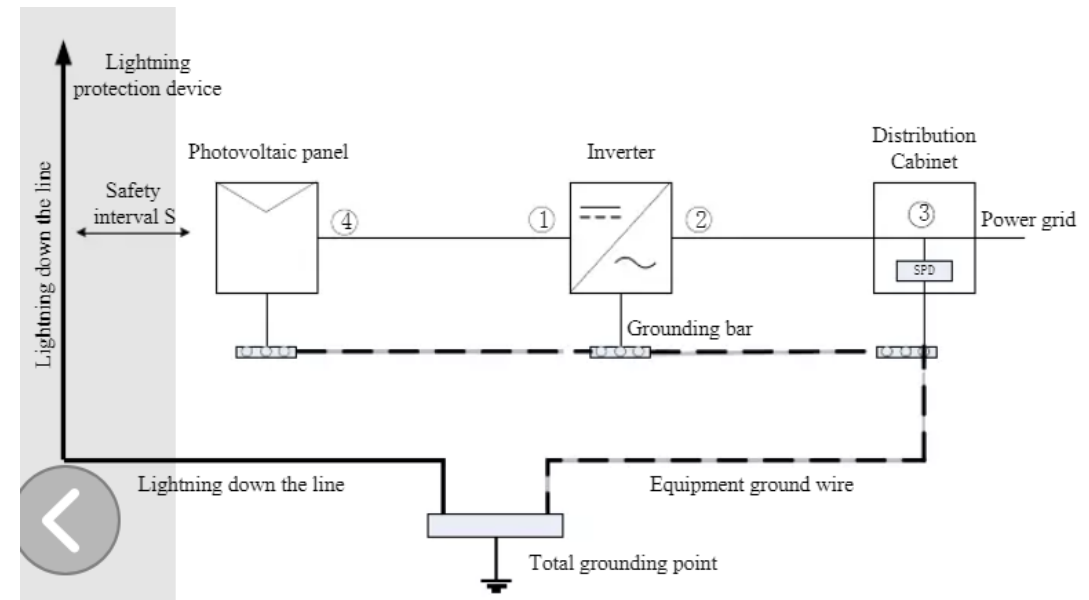
Beskyttelse mot lyn?

NEK 400:2022 712.443.102

– Bør vurdere å beskytte selve konstruksjonen mot virkningene av direkte lynnedslag.

- 1) It is generally recommended to install lightning protection devices (such as lightning rods / lightning protection belts and down conductors) to prevent lightning from hitting the PV array.
- 2) Lightning protection devices and down-conductors and related equipment in photovoltaic systems (including photovoltaic panels, inverters, cables, power distribution equipment) should maintain a safe separation distance S .
Suggested value of S : According to the general 5 storey height (about 15m) building roof, S takes 2.5m enough, the distance S have relationship with the building height.
A. When the safety distance S is satisfied:
The position ①③ of the figure should be equipped with a lightning protection module. In general, it is recommended to install Type II in position ① and Type I in position ③.

According to the relevant provisions of IEC 61643-32 "Connecting to photovoltaic devices surge protectors - selection and use of guidelines", whether for household or commercial photovoltaic power plants, it is necessary to ensure the implementation of lightning protection measures for photovoltaic systems:

Generelt anbefalt...

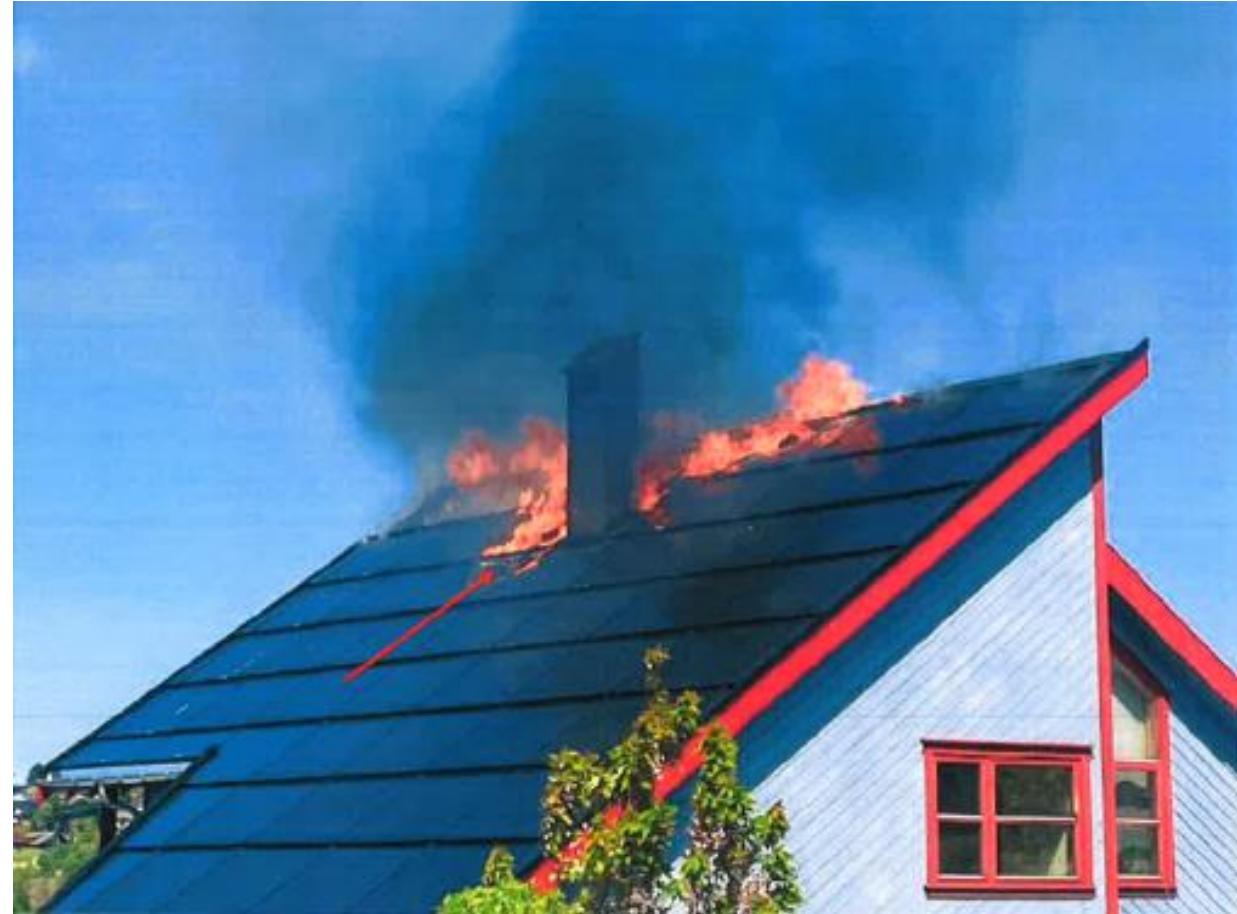
Antatt arnested

- Ved grundige undersøkelser av brannskader er sannsynlig arnested til venstre for pipe og i område ved de to øverste panelene i på solcellerad 3 (+2)
- Ved første øyekast etter brannen var antatt arnested lavere nede, men dette ble avkreftet ved nærmere undersøkelser

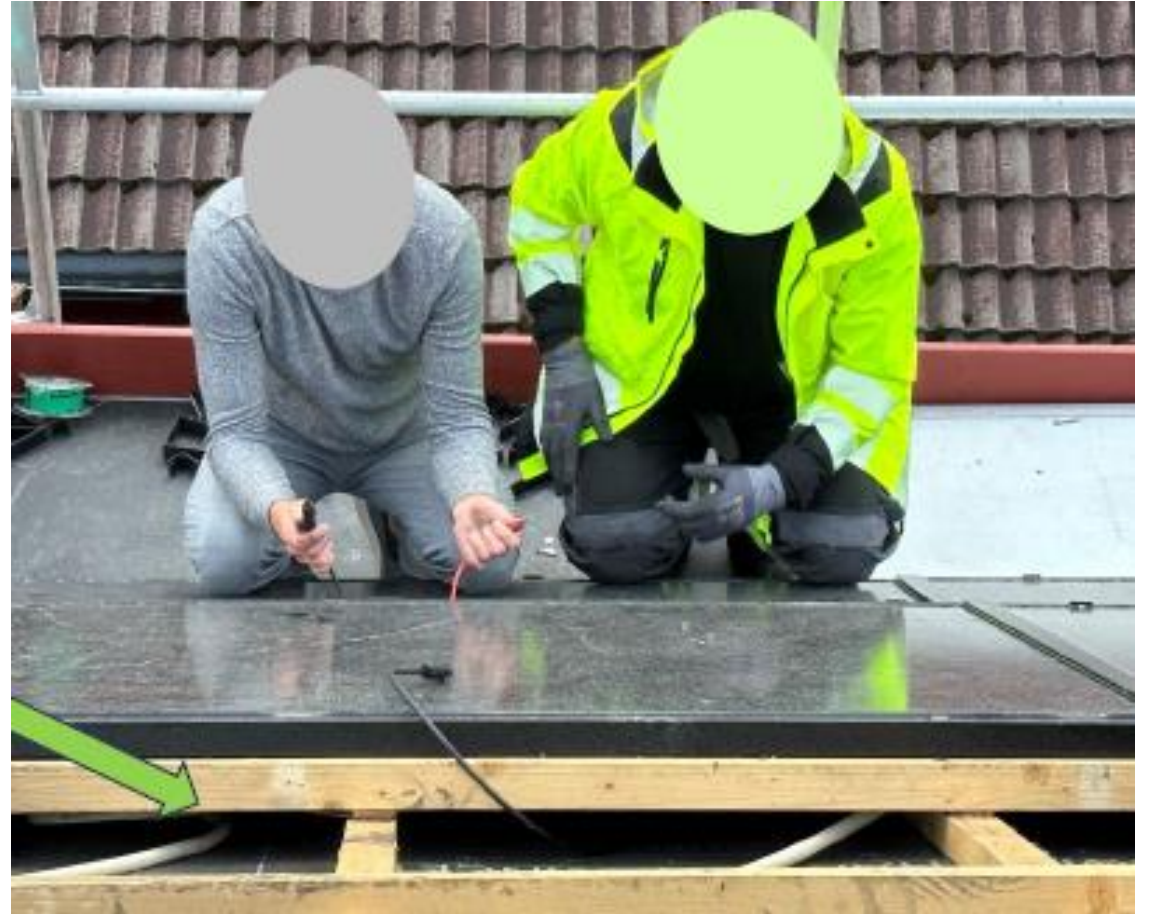
- Representant fra leverandør av festeutstyr kunne med håndkraft separere DC-pluggen mellom presskjøt og selve 6mm² DC kabel som var utført av elvirksomhet. Dette tyder på at en eller flere av presskjøtene på DC-pluggene ikke har vært riktig utført.

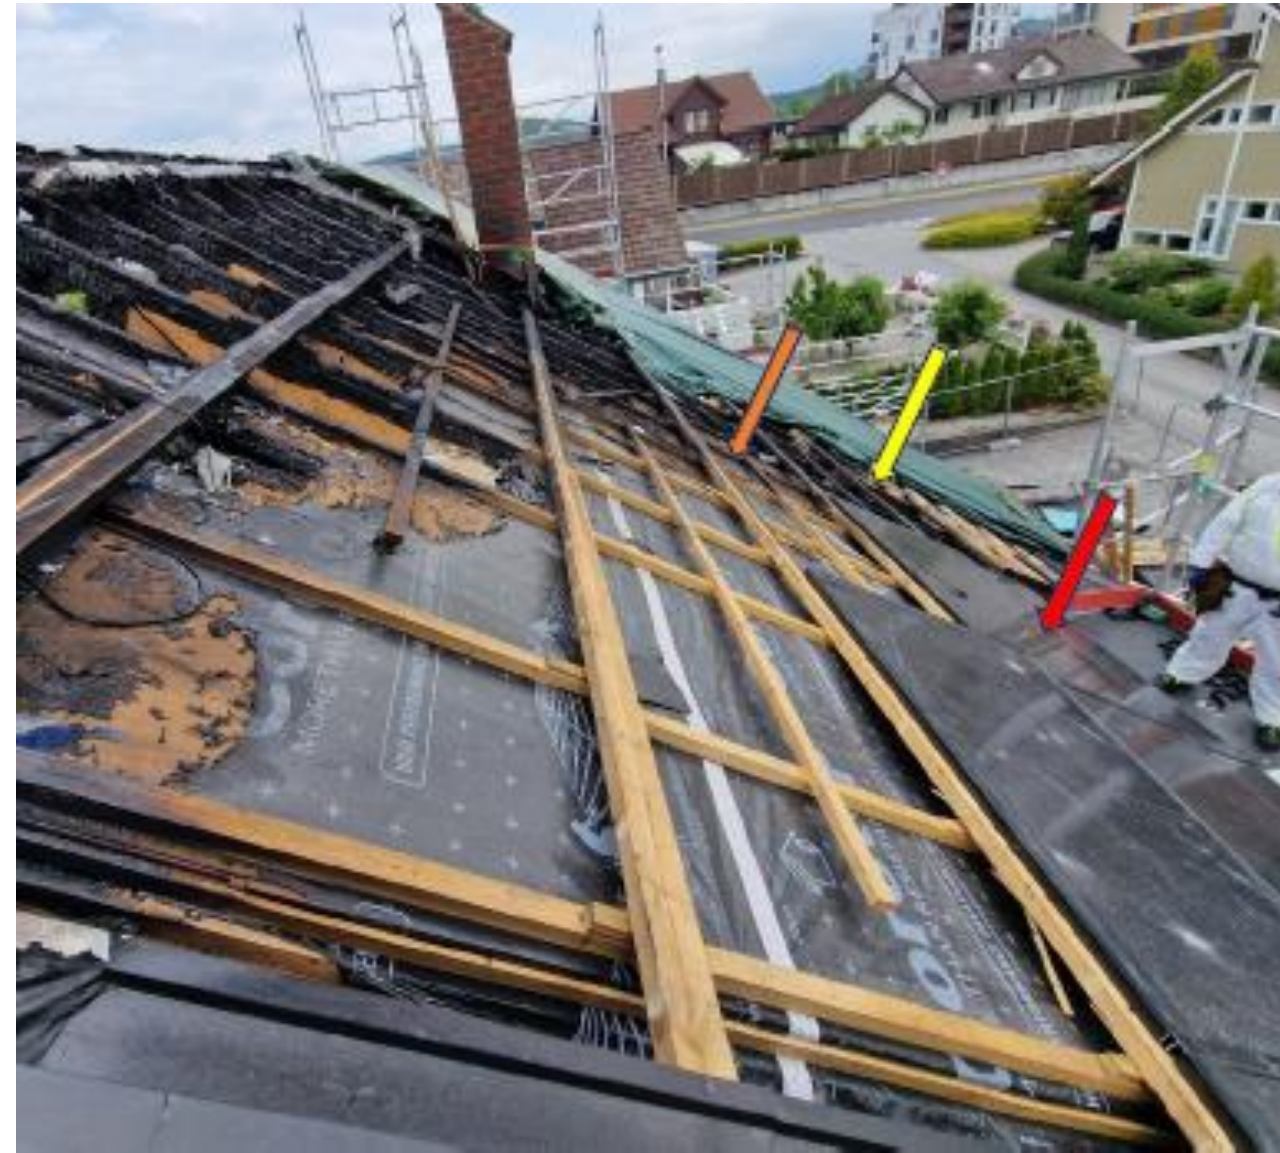
- Kan høy varme være årsak?
- Rød pil viser plassering av plugg
- Gul pil viser nærmeste brannskadet område
- Oransje pil viser brannskadet område ovenfor uskadet panel

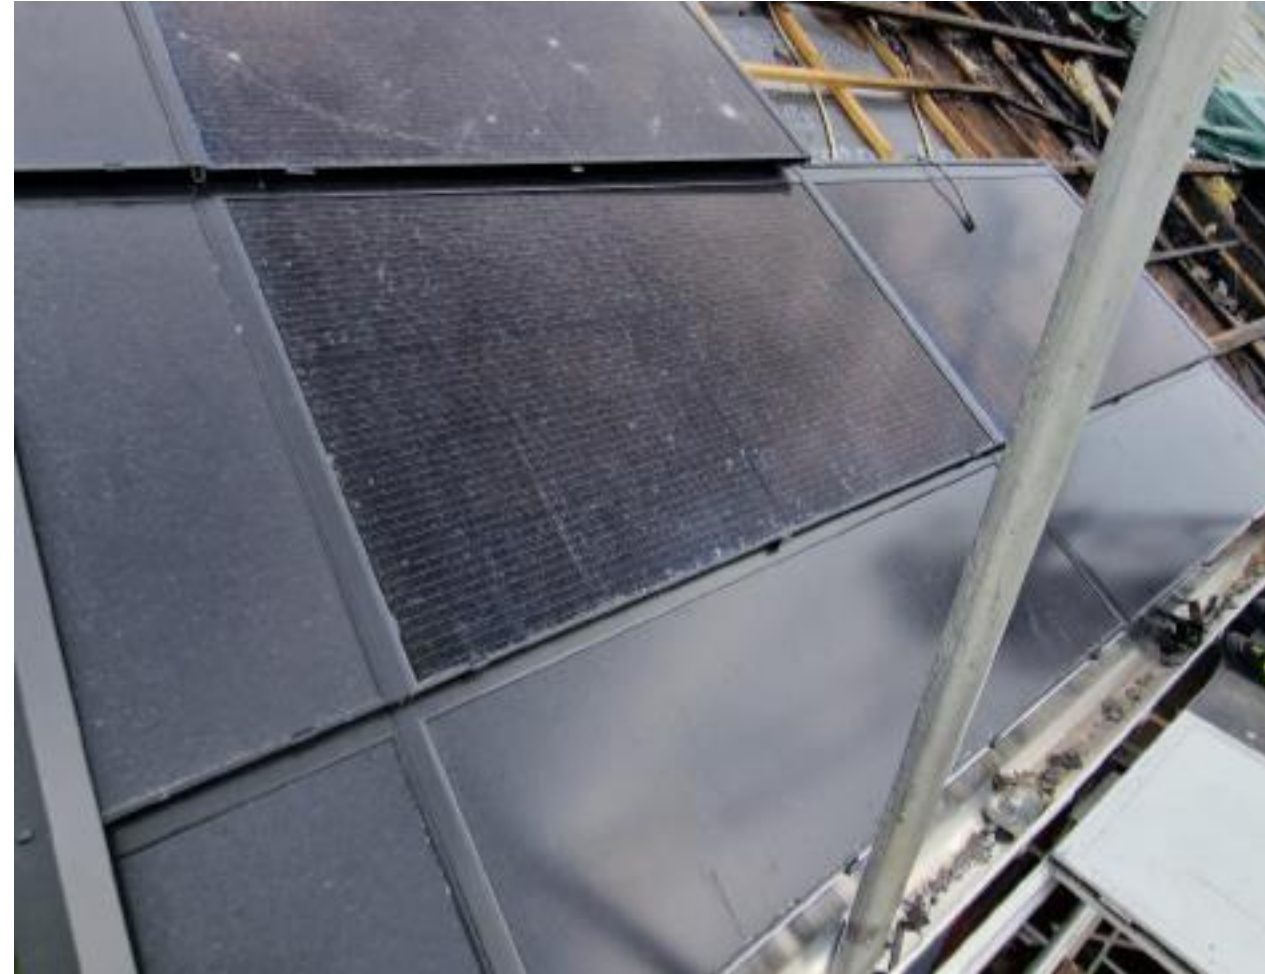
- I følge installasjons- og vedlikeholdsmanualen til solcellemodulene så skal både moduler og festesystemer jordes. Dette var ikke utført.
- I NEK400:2022 712.544.101 er det beskrevet: dersom det er nødvendig med utjevning for beskyttelsesformål av solcellemoduler og/eller metalliske støttekonstruksjoner for solcellemoduler, skal en utjevningsleder for beskyttelsesformål som forbinder disse være utført i samsvar med anvisningene fra produsentene av både solcellemodulene og solcelleomformer

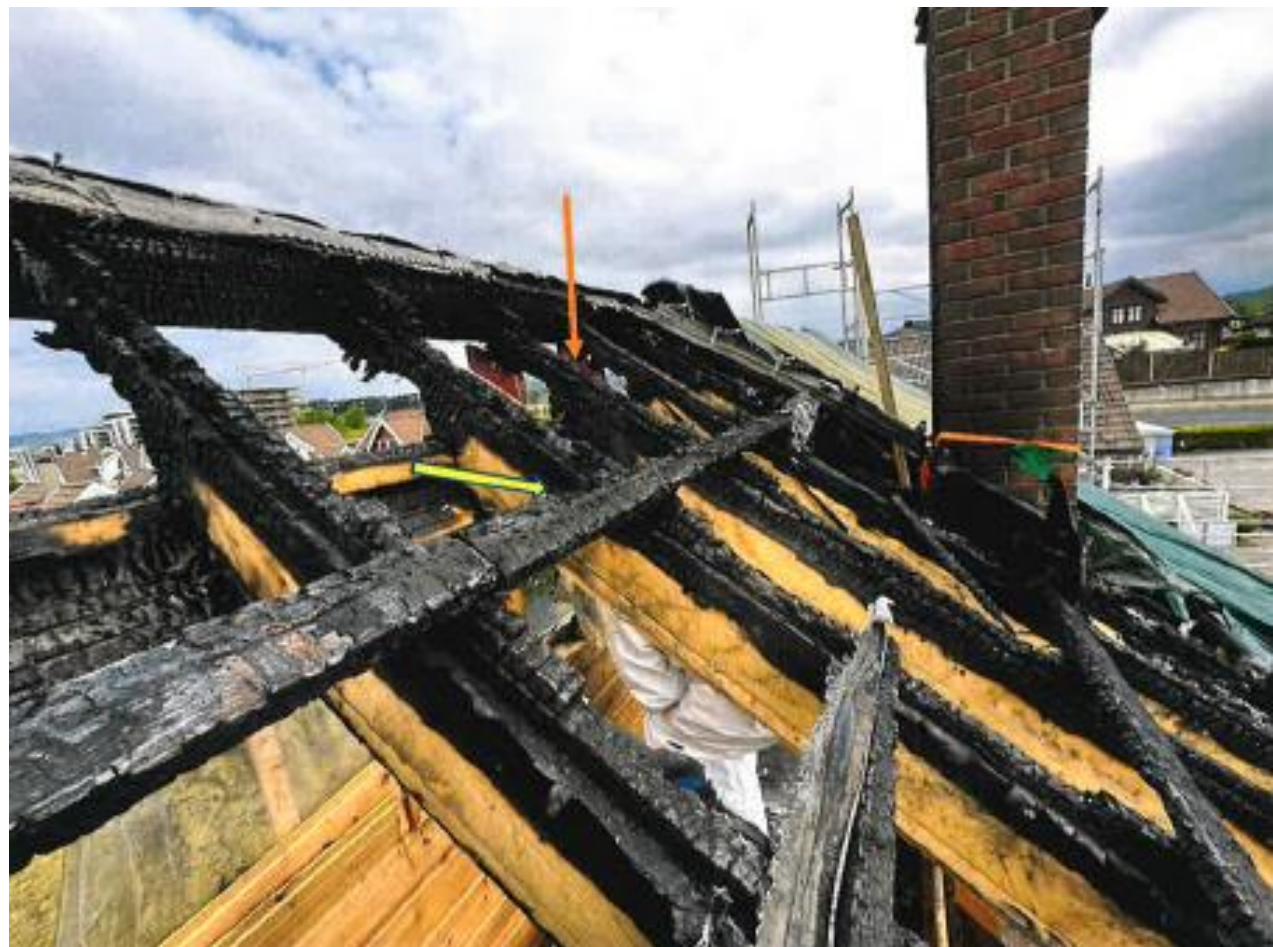
- Taler sterkt for at brannen har sammenheng med solcelleinstallasjonen som har vært montert på taket (+2) (skala fra -4 til +4)
- Eneste området hvor det ble påvist flere kraftige smeltespor var på solcellestreng 1 i område under det øverste solcellepanelet på rad 3. Dette er det øverste panelet på raden som er nærmest pipe på vestsiden
