Installatørmøte

7.mars 2024

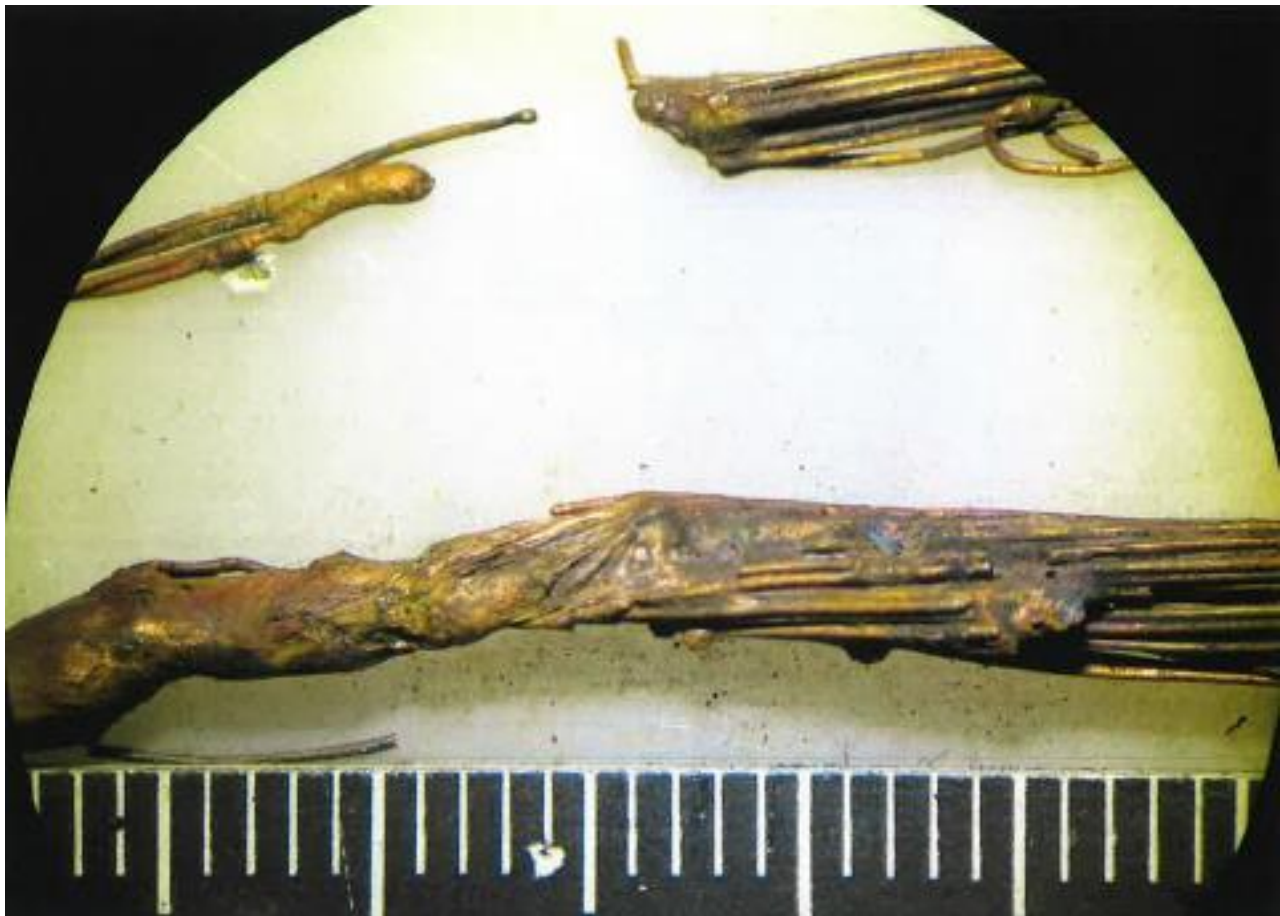
- Det har ikke lyktes med en konklusjon på hva smelteskadene på ledning tilhørende streng 1 er avsatt av. Mest sannsynlig er mange av smelteskadene avsatt av legeringsskader forårsaket av smeltet aluminium. Dette området med flere smelteskader på strengledningen angir et område hvor det er påvist høy temperatur, det kan derfor være med på å angi arnestedsområde

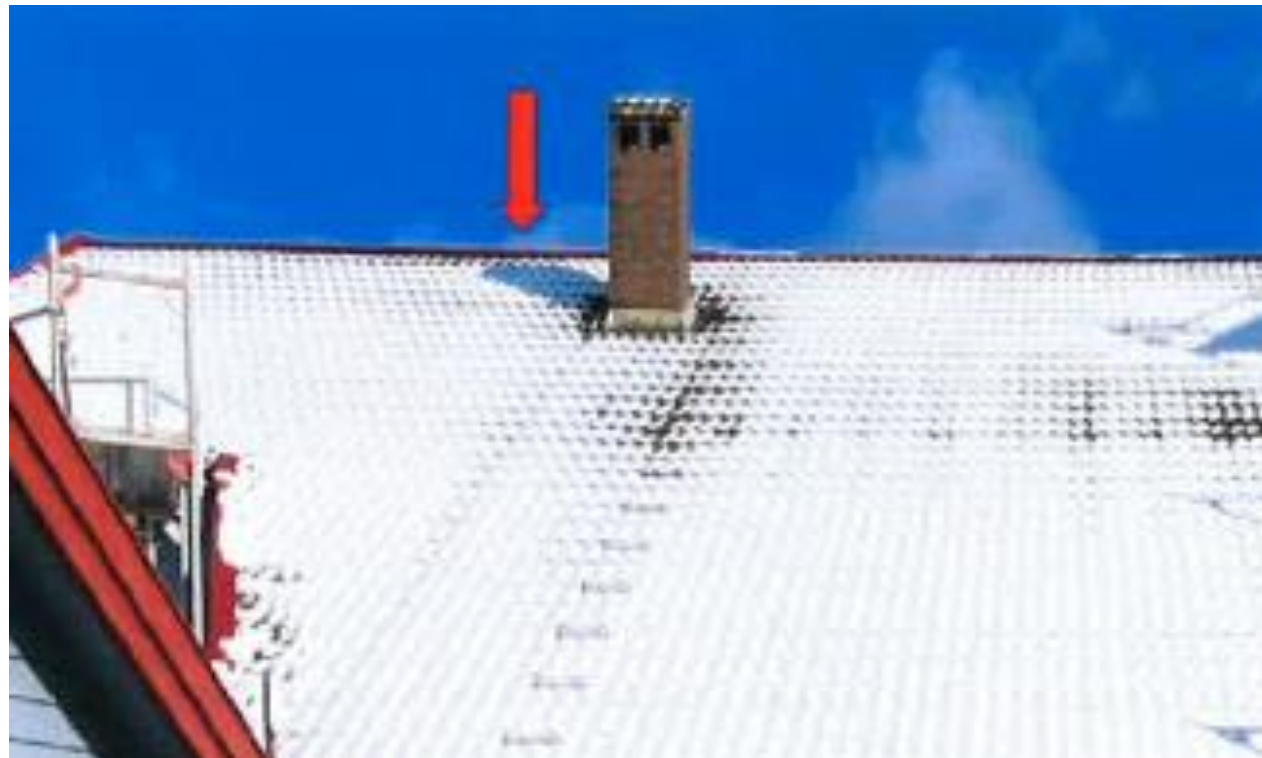
- Årsak og bakenforliggende årsak er ikke entydig. Det er forskjellige hypoteser som kan være primærårsak til en brann i/ved et socellepanel uten at det kan konkluderes på en enkeltårsak
- Ut fra vedlagt rapport fra en av leverandørene pekes det på at panelet er plassert for nær pipe som gir to mulige årsaker til brann
 - Vedvarende skygge som kan ha forårsaket ujevn oppvarming av panelene som har ført til antennelse av selve panelet
 - Vedvarende skygge kan ha overbelastet bypassdiodene i panelet som har ført til antennelse
- Aktuelt arnestedsområde er utsatt for skygge i det aktuelle tidsrommet brannen oppstod. Skyggeproblematikk kan derfor ikke utelukkes som medvirkende faktor for primærårsak til brann

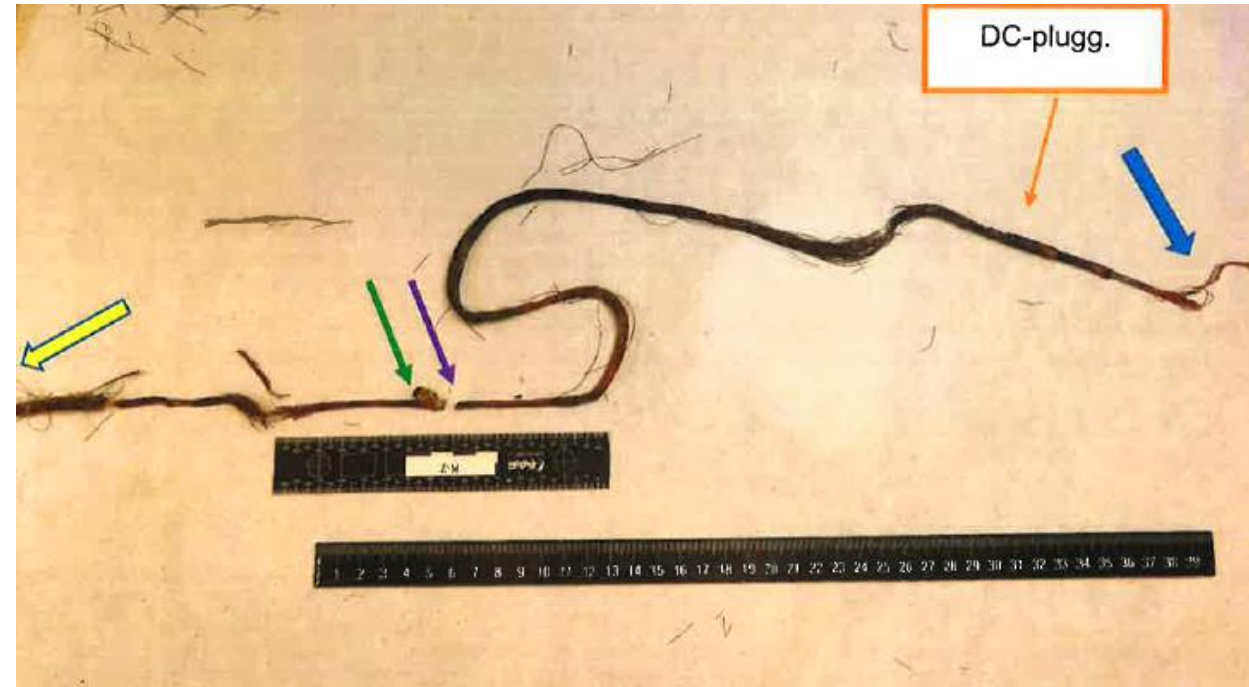
- En hypotese er at brannen har oppstått grunnet mekanisk skade på ledning 6mm² i forkant av brannen. Det ble påvist brudd i underkant av 50cm fra DC-plugg. På bakgrunn av kraftige smelteskader på begge sider av sporet har det ikke vært mulig å styrke hypotesen
- Om det hadde oppstått en skade på ledning og dette førte til brudd ville det vært naturlig at det ikke var så store smelteskader mange plasser på hver side av bruddet. Dette er indikatorer på at noe har havarent i nærheten av skadene med svært høy temperaturpåvirkning
- Om kablen har blitt mekanisk skadet under montering, slik at det har oppstått en kontaktsvikt og som eventuelt har ført til serielysbue kan ikke utelukkes, men det vil være vanskelig å sannsynliggjøre dette og samtidig forklare alle de andre smeltesporene som har oppstått.

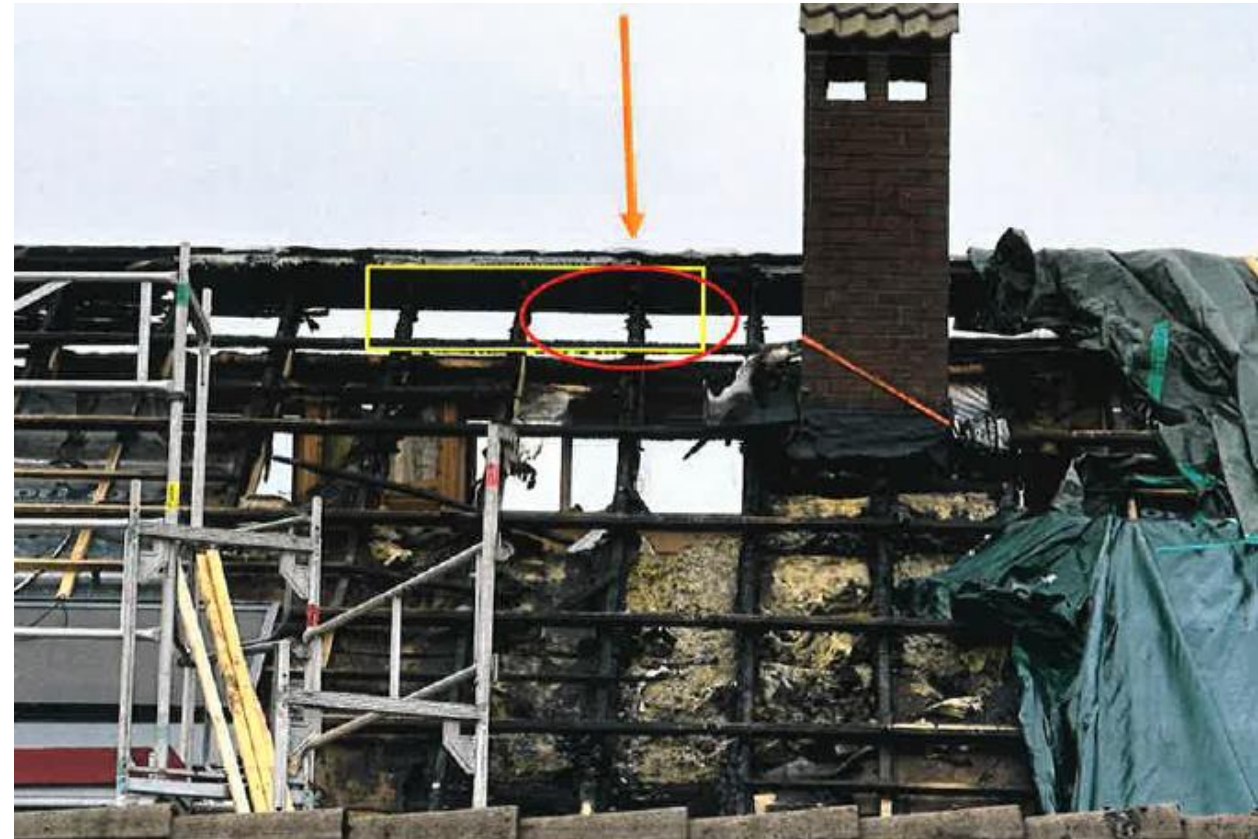
Annen hypotese:

- Panelene på vestsiden av pipe er montert for nær pipe. Dette har ført til skyggeforhold fra pipe som vedvarende har skyggelagt et område på et eller flere paneler. I følge leverandør kan et slikt skyggeforhold føre til ujevn oppvarming av panelene som kan føre til antennelse av panelene.
- En annen mulighet er at en vedvarende skygge på panelene kan føre til overoppheting av bypassdiodene som kan føre til brann. Installasjonsmanualen angir at man skal unngå slike skyggeforhold.
- RISE Fire Research har også bekreftet at skygge kan føre til varme punkt i en solcellestreng. Dette kalles hotspots.

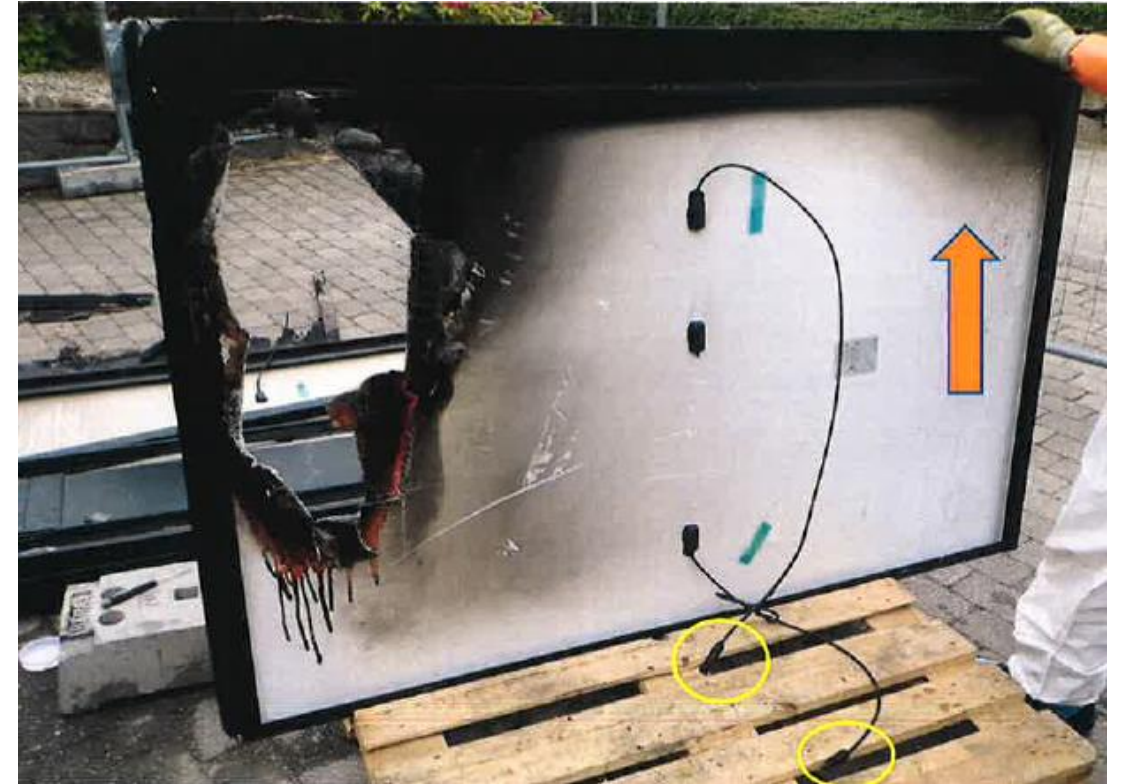
Det er opplyst at hvert panel har tre bypassdioder innebygget for å kunne koble forbi strømmen i solcellestrengen på deler av et skyggelagt område på et solcellepanel. Svakheten med en seriekobling av solcellepaneler uten bruk av optimizere er at om et panel skyggelegges vil produksjonen gå ned i hele strengen. Bypassdiodene skal forhindre dette til en viss grad, men siden det ikke er diode på hver celle vil det likevel kunne bli produsert en del varme, såkalte hotspots dersom skyggen kun dekker en liten del av denne del-strengen.

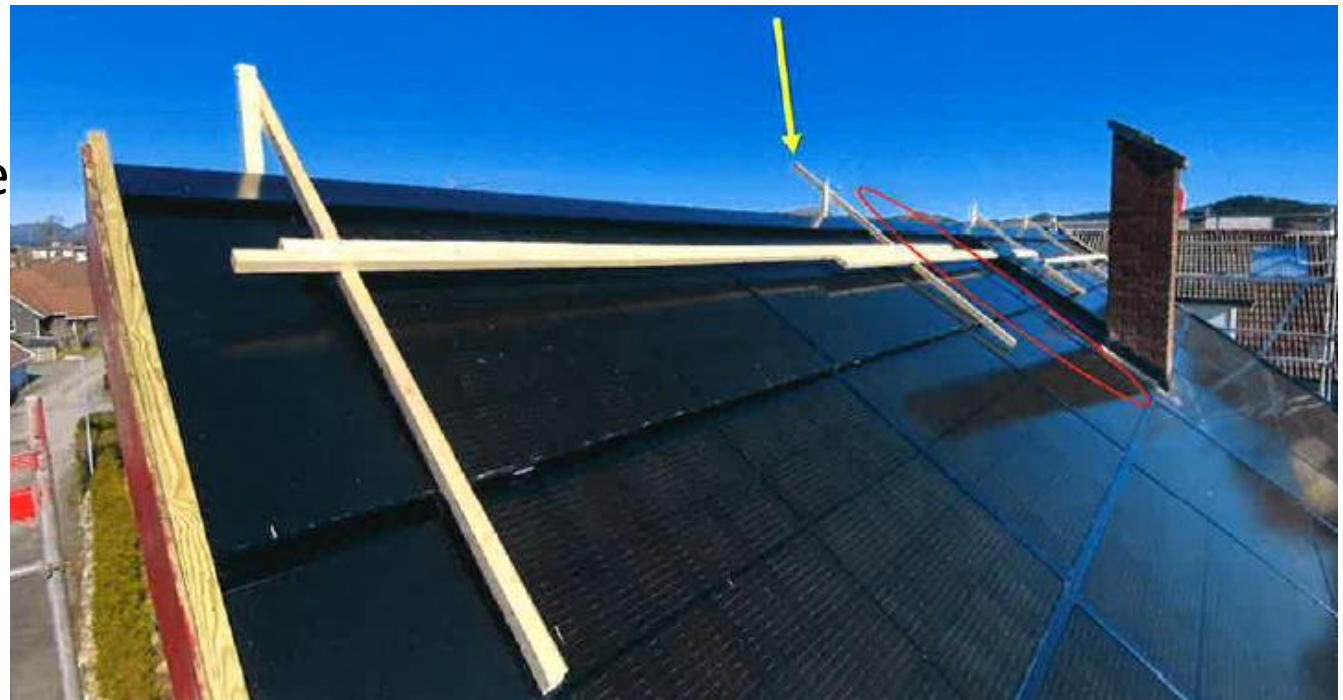
- Ved montering og før idriftssettelse av anlegget ble det benyttet en midlertidig stelling. Som man ser av bilde vil lekter som ligger nedpå solcellepanelet gi full skyggelegging av et område i perioden dette har ligget på taket.
- Siden stillas ble fjernet før anlegget ble idriftssatt antar man at skyggelegging ikke skal ha medført noe hotspot
- Det kan ikke utelukkes at stillaset kan ha forårsaket en mekanisk skade på panel
